**RESTAURÁLÁSI DOKUMENTÁCIÓ**  
**Claes Oldenburg Női fehérneműs pult**  
**című művéről**

Oldenburg, Claes  
**Női fehérneműs pult** (1962)

*textíliák, vászon, gipsz, zománCFesték, fémállvány, tükör, pozdorja,*  
*218 x 162 x 127 cm*  
az aacheni Peter und Irene Ludwig Stiftung adománya, 1989

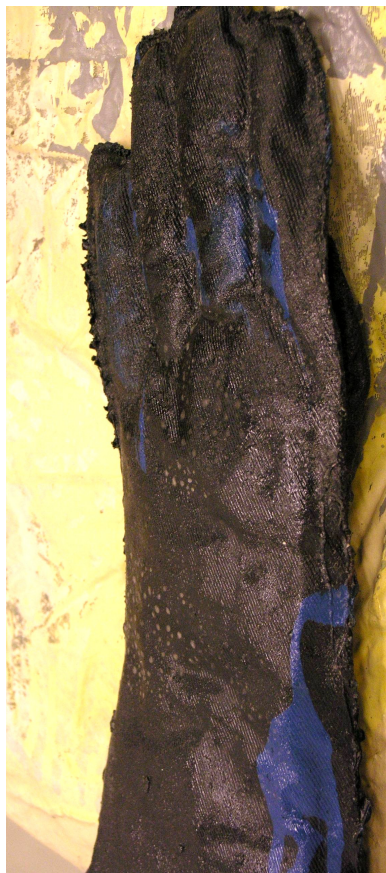
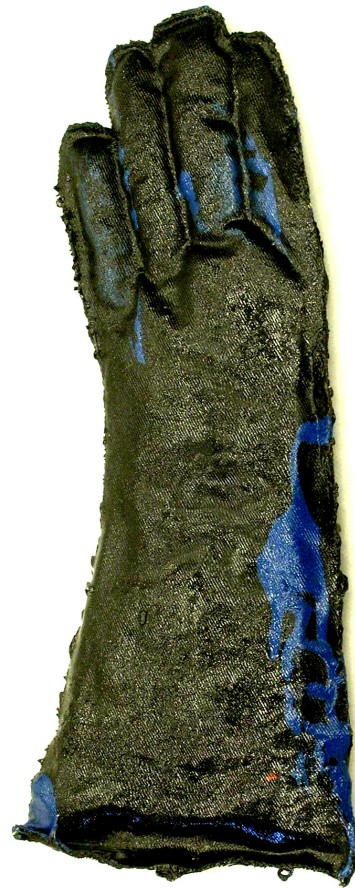
Tisztítás, helyi konzerválás, retusálás utáni készállapot

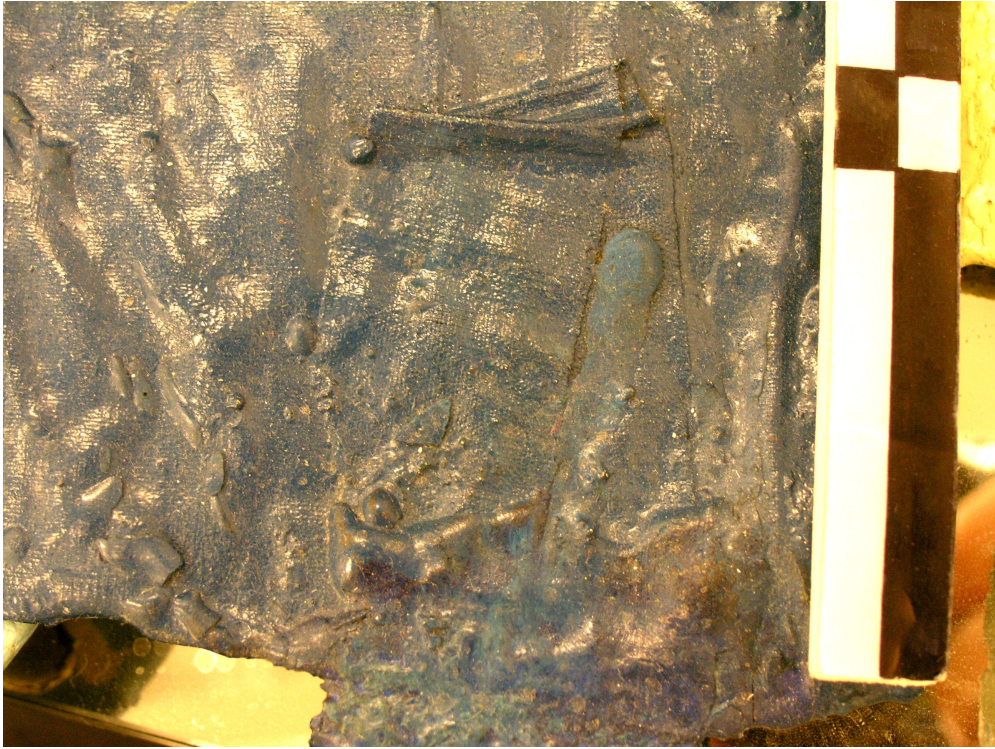
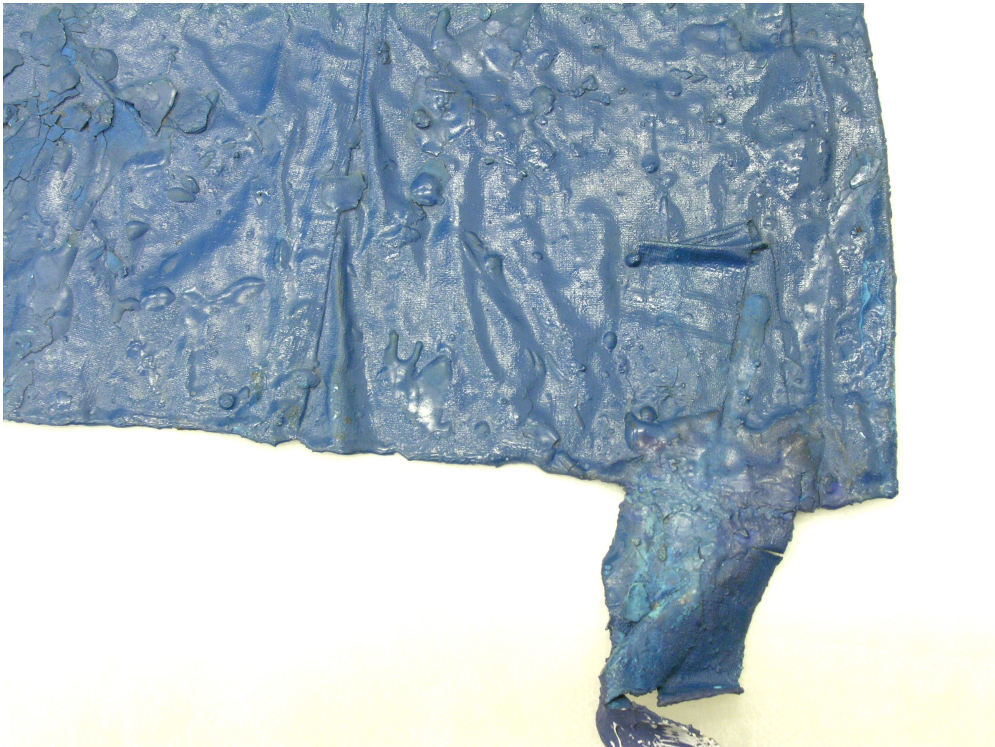
Tisztítás előtt és után

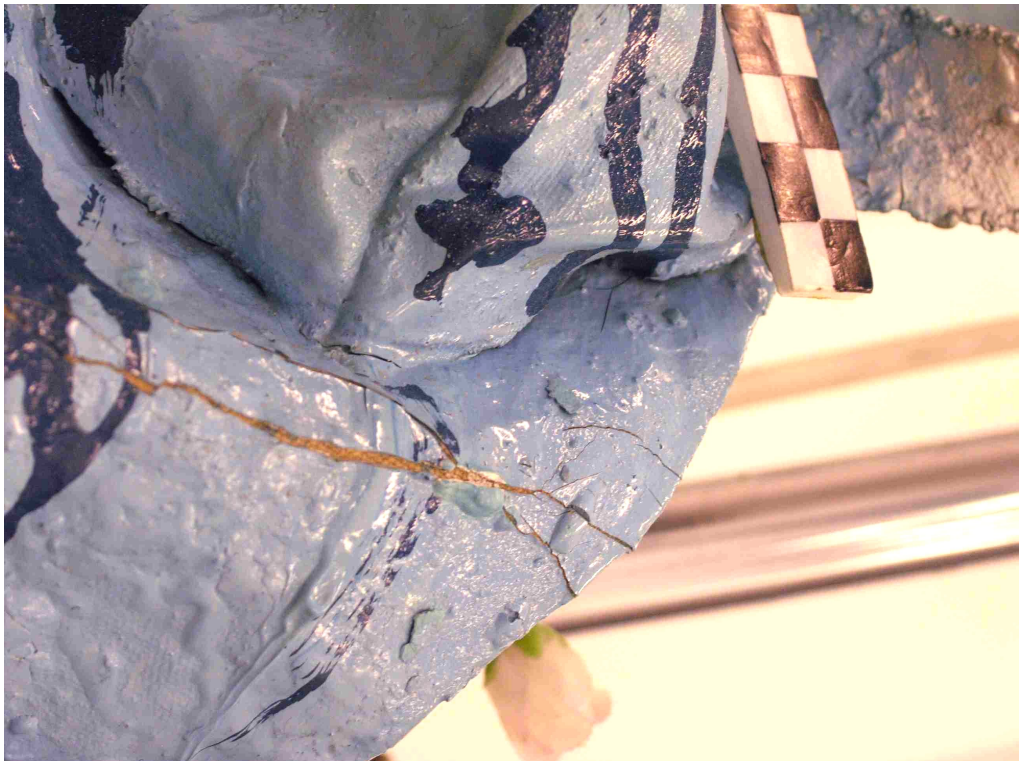
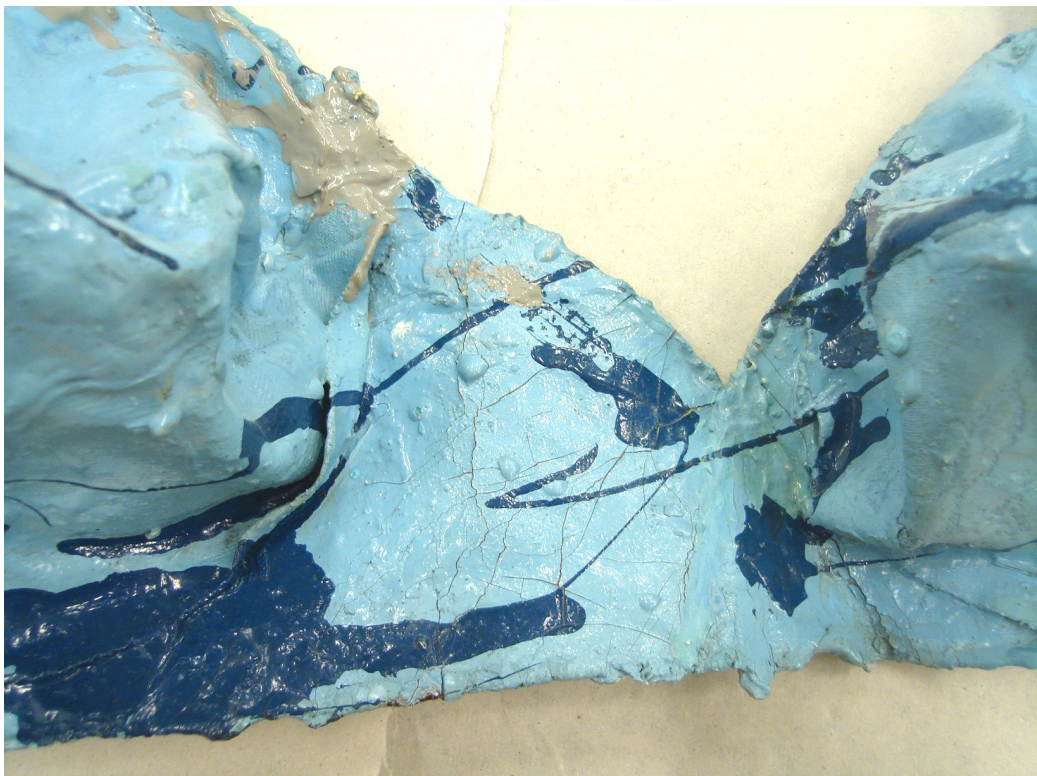
Tisztítás előtt és után

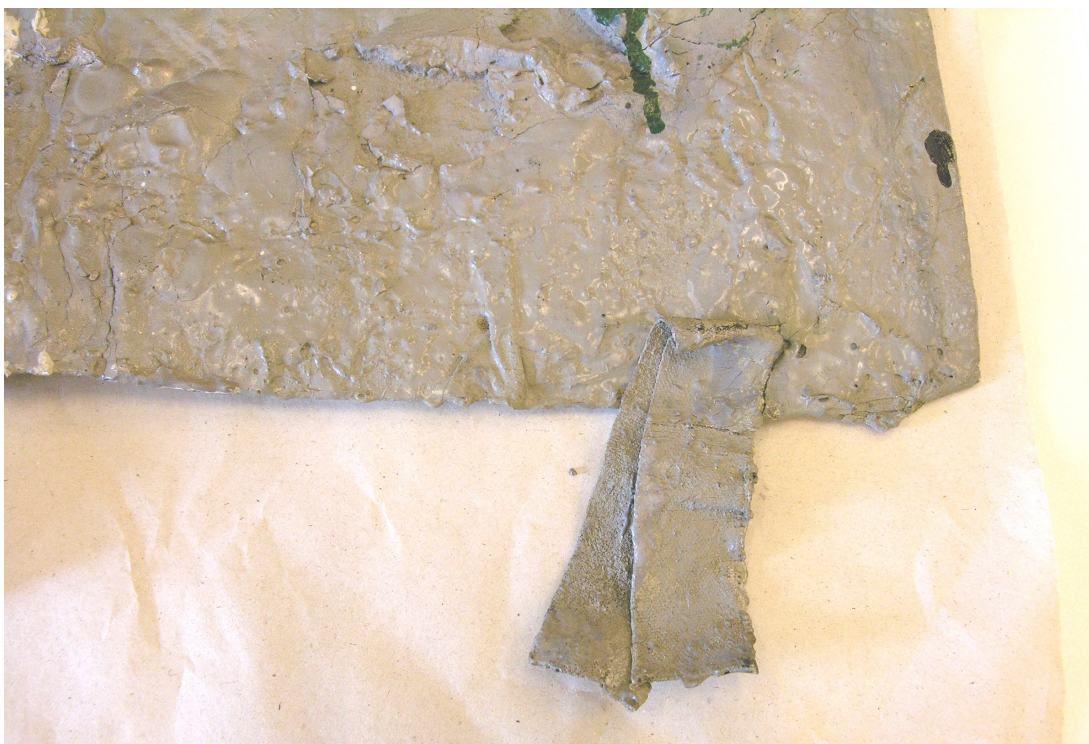
Él-

beragasztás előtt, restaurálás után

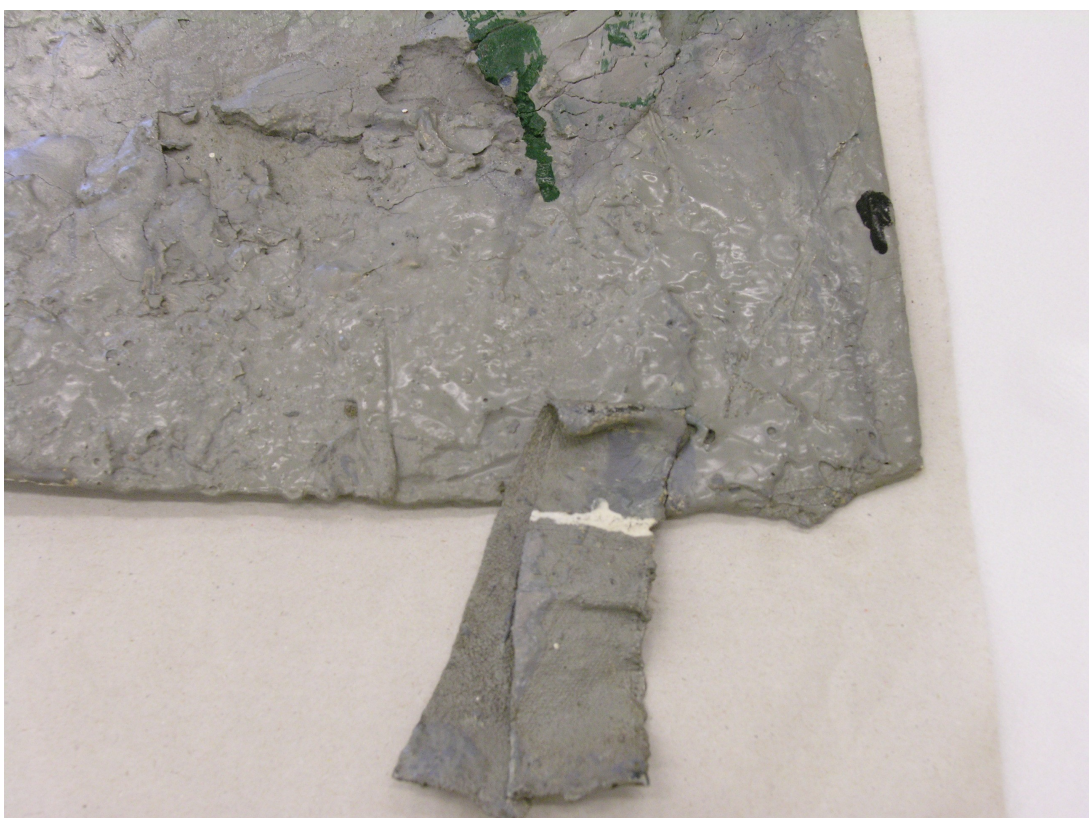
Pánt él-beragasztás közben és megerősítés után

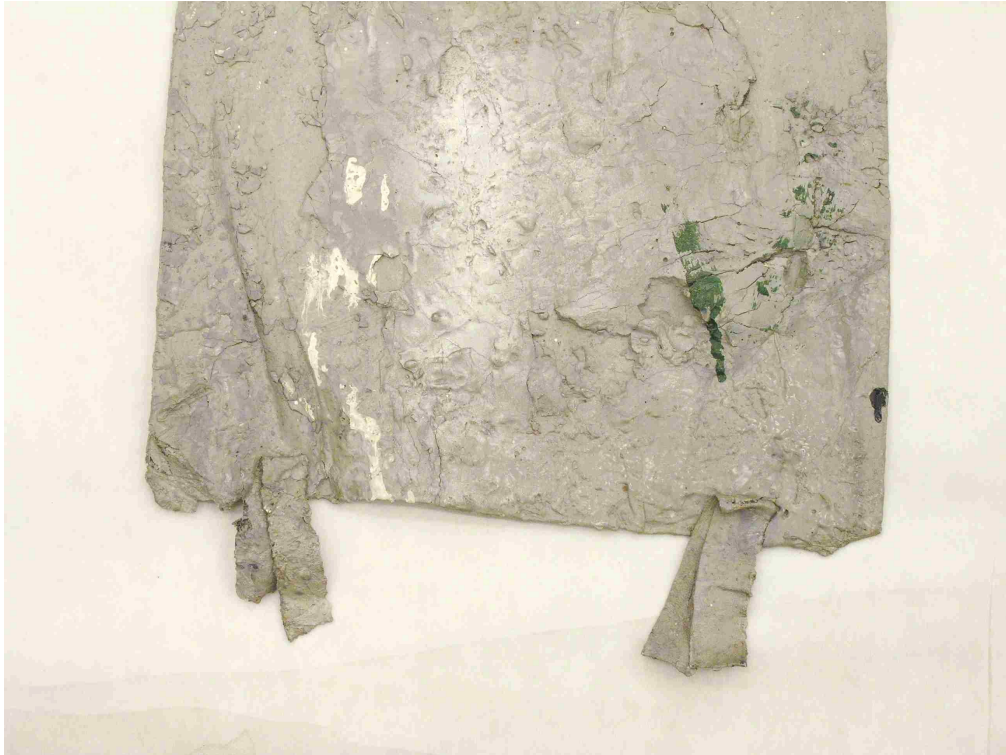
Pánt él-beragasztás közben és megerősítés után

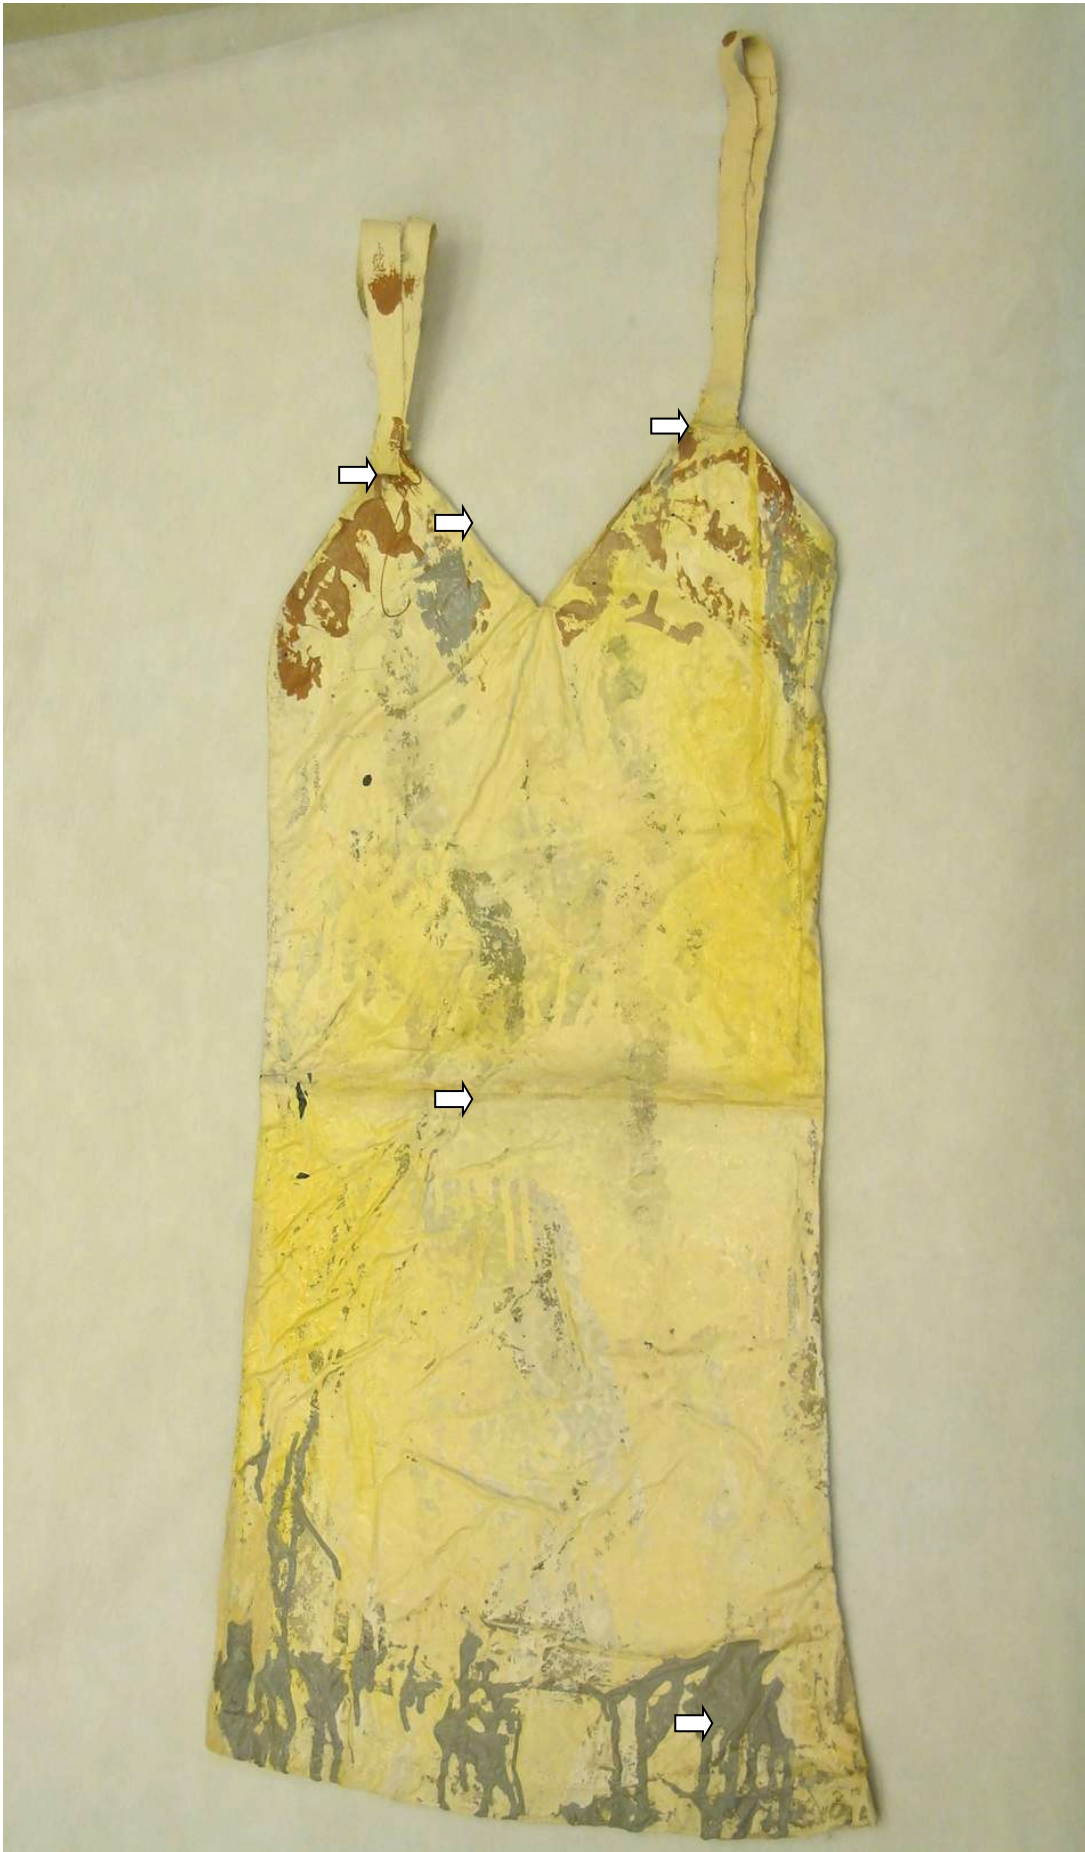
Restaurálás utáni állapot, kreplinnel történt megerősítések helye

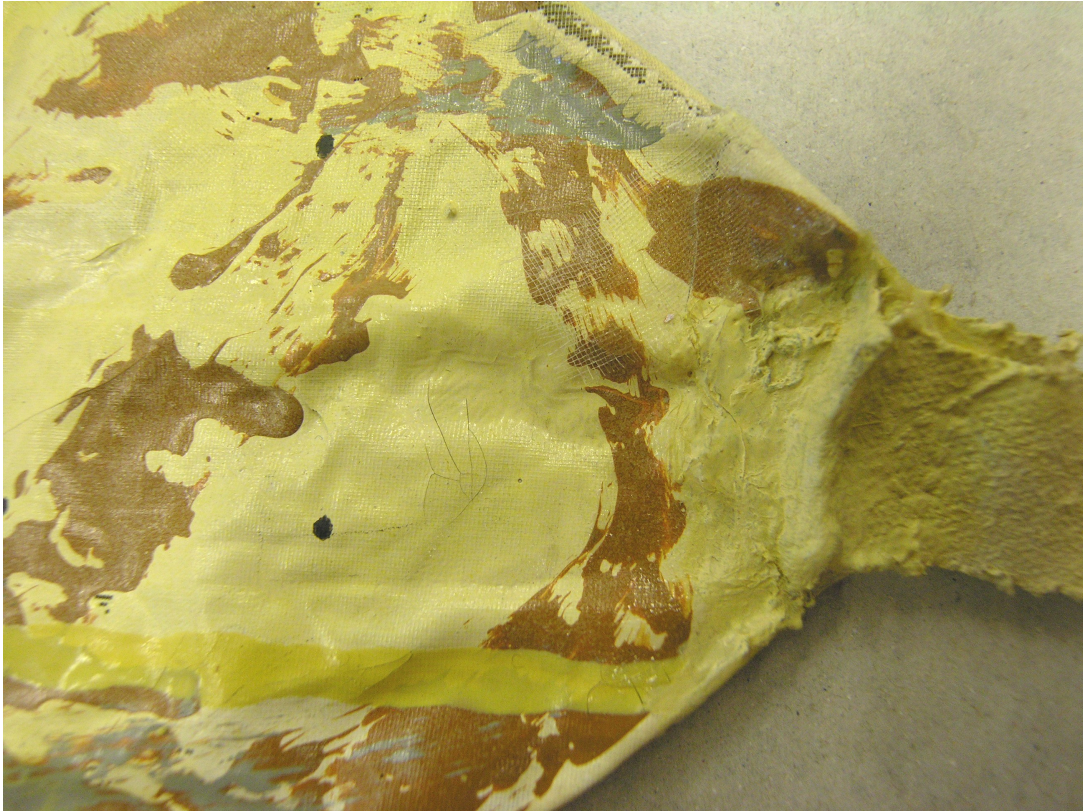
A pántoknál eltört hordozó kreplinnel történt megerősítésének részletei
